MALI KROV, FILIGRANSKA SANACIJA, REZULTAT 3 : 1 ZA INVESTITORA

Sanacija terase u Voćarskom naselju u Zagrebu,

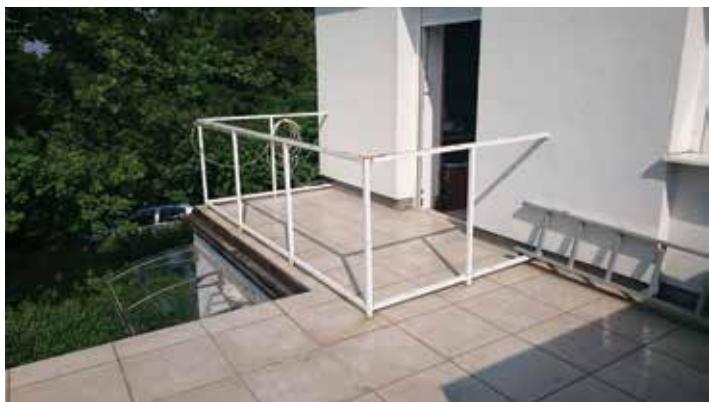
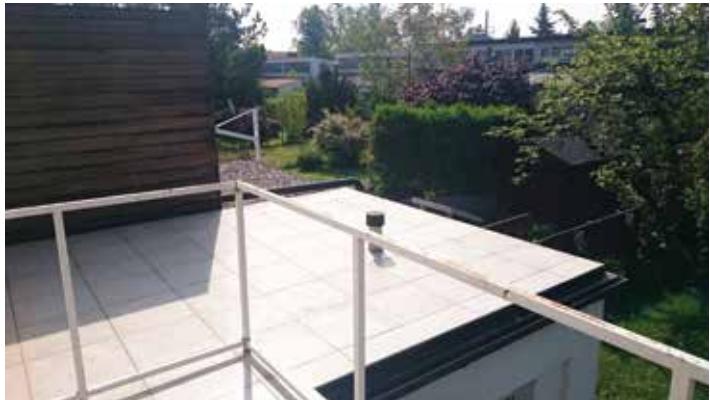
Buduće gradilište nije izgledalo obećavajuće, ali niti nešto posebno obeshrabrujuće...

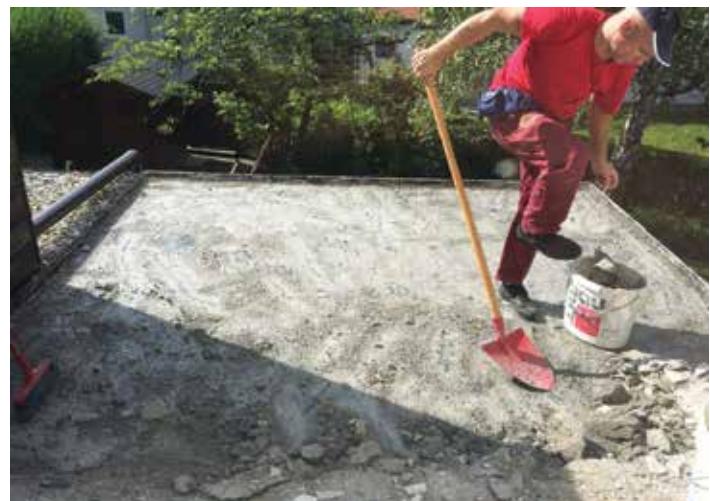
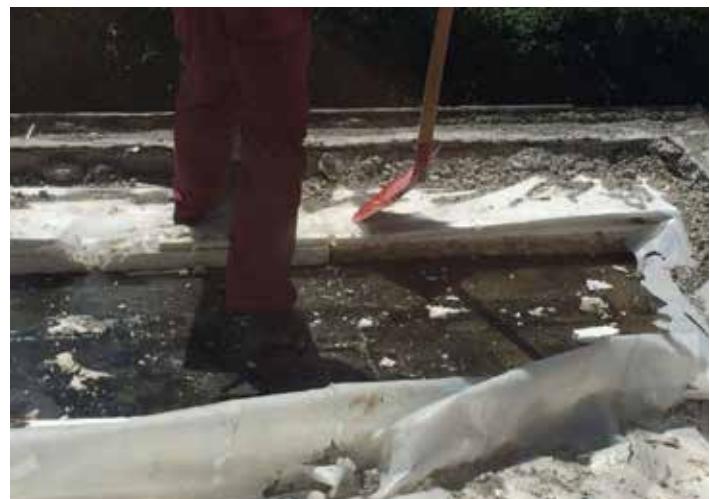
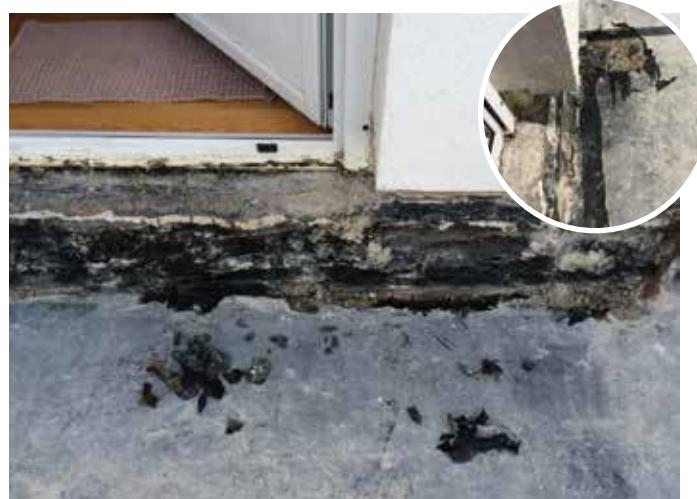
Skidajući se slojeve do parne barijere pokazalo se da je voda prodrla i ispod nje.

Nakon skidanja keramičkih pločica, prvi se sloj glazure mrvio, no onaj ispod njega je bio „tvrd orah“.

Toplinska izolacija od 10 cm EPS-a (stiropora) je bila umjereno vlažna, ali smo zato zatekli lokve vode ispod parne brane, koja očito nije bila kvalitetno ugrađena. Umjesto da brani da para iz prostora ne dođe u sloj toplinske izolacije, ona nije zadržala niti kišu koja je kroz loše izvedene spojeve s postojećim zidom, pustila vodu u prostor iz kojeg je jedino mogla procuriti kroz strop prema dole.

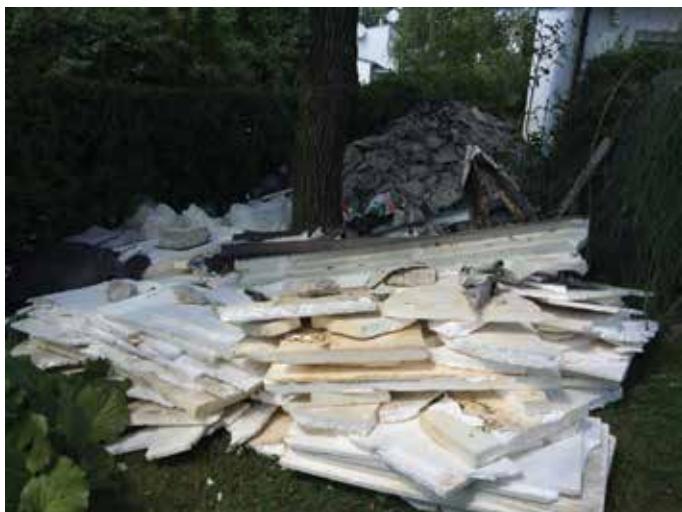
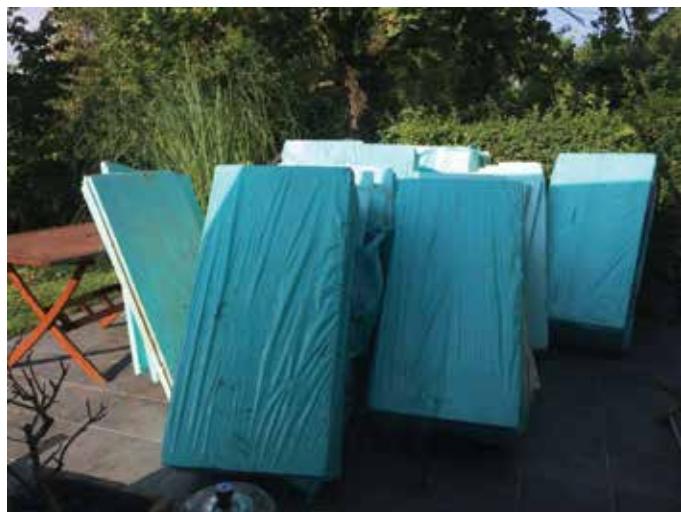
Puno dvorište otpada uskoro je očišćeno, a na mjesto stare toplinske izolacije, već će čekala nova, suha i puno veće debljine.
