MALI KROV, FILIGRANSKA SANACIJA, REZULTAT 3 : 1 ZA INVESTITORA

Sanacija terase u Voćarskom naselju u Zagrebu,

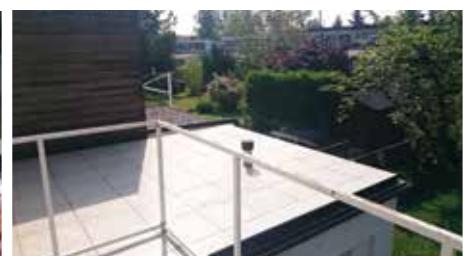
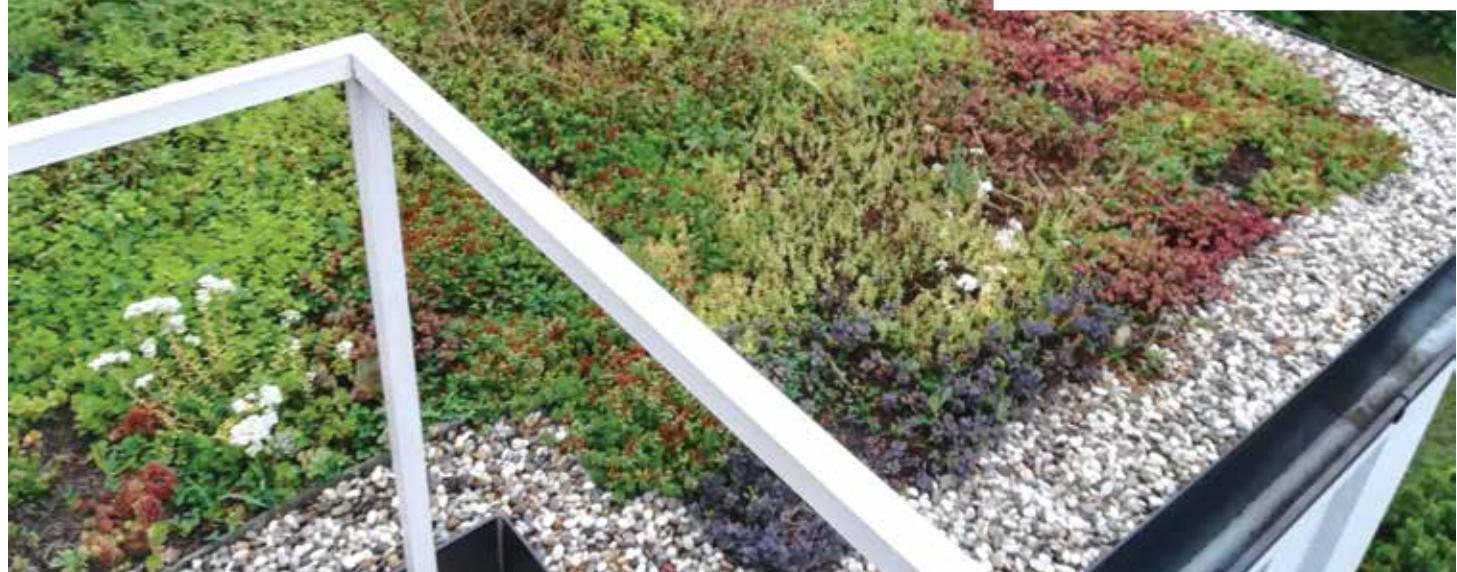
Napokon, supstrat se raširio po površini i pojavile su se prve biljke. Grupiranje prema boji i teksturi, donijet će u godinama koje slijede zanimljivu tapiseriju šarenih boja. Mala slika u ugлу podsjeća kako je ova ista terasa izgledala godinu dana ranije.
